Umbau und Sanierung Pfarrzentrum zum Museum Feldbergstr. 34, 65779 Kelkheim

Schadstoffuntersuchung

Projekt-Nr. 2005-594

Aufgestellt Mai und Juni 2020

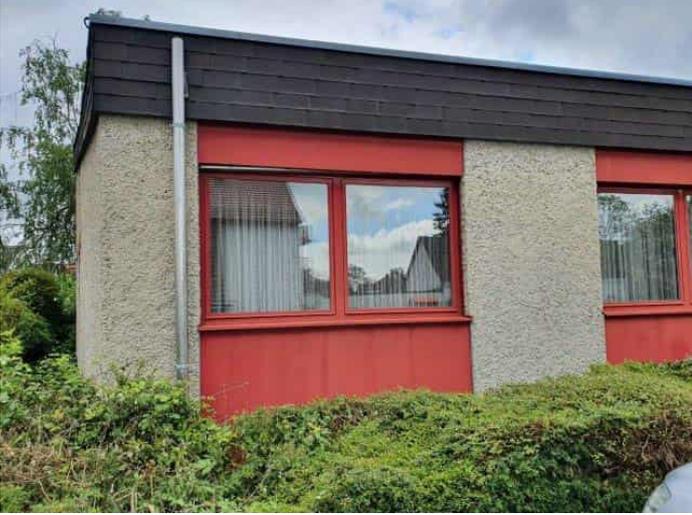
Bez / Nr.	Kurzbeschreibung	Bildbeispiel
1	<p>Detailansicht westlicher Gebäuteteil</p> <p>Die Probe der Faserzementschindeln am Dachanschluss erwies sich als asbestfrei,</p> <p>dagegen wurde im Fensterkitt zwischen Glas und Rahmen Asbest nachgewiesen</p>

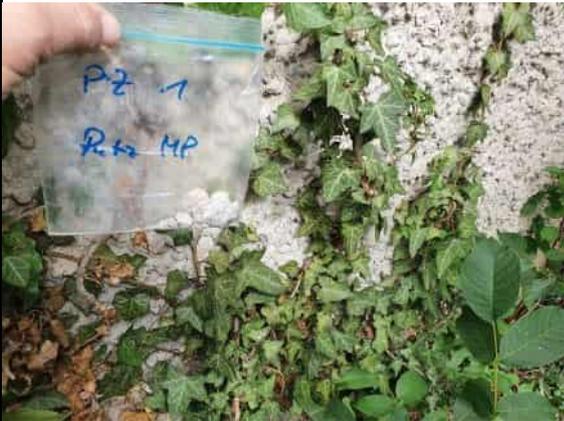
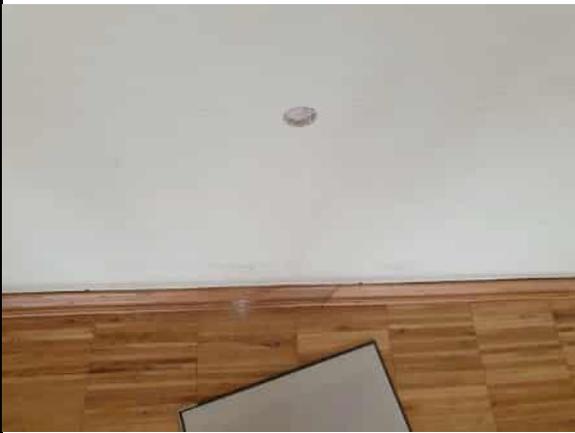
Probe Nummer	Probenbezeichnung / Herkunft /	Analysenergebnis / Einstufung
MP 1/b+6

Mischprobe Außenputz und Innenwandputz

Kein Asbest nachgewiesen

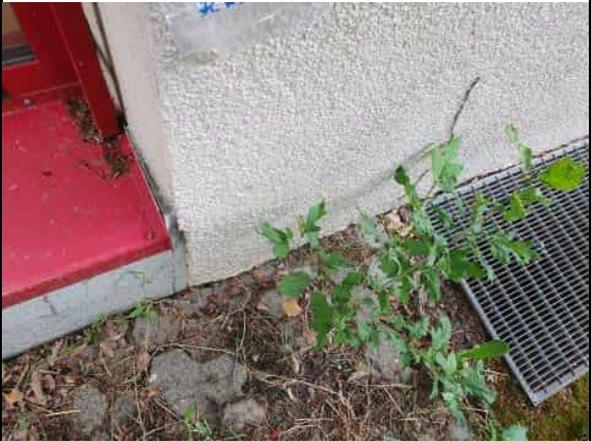
Dauerelastische Fugenabdichtung Fensteranschluss 0 mg/kg PCB
3

Als PCB-verdächtig wurden die dauerelastischen Abdichtungen der Fensteranschlüsse an das Bauwerk und der Fliesenanschlüsse in den WC-Bereichen exemplarisch untersucht, es konnte aber jeweils kein PCB nachgewiesen werden.

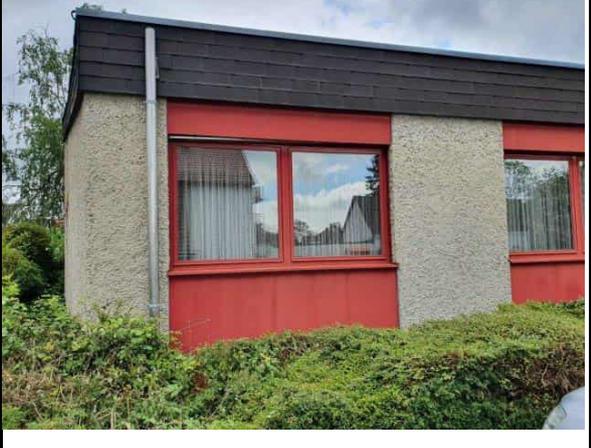
Eternit Dachverwahrung Kein Asbest nachgewiesen
4

Fest gebundene Asbestzementprodukte konnten nicht festgestellt werden. Eine typische Asbest-Anwendung, die Faserzementschindeln der Dachverwahrung erwies sich als asbestfrei, Fensterbänke oder Abluftkanäle wurden nicht ermittelt.

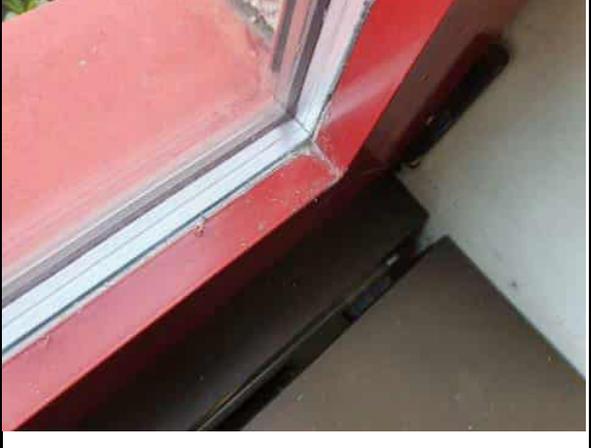
Fensterkitt Chrysotilasbest nachgewiesen

- der Fensterkitt zwischen Glas und Rahmen enthält Chrysotilasbest,
- die Brandschutzklappen in der Lüftungszentrale stehen im Verdacht asbesthaltige Klappenblätter und bzw. oder Anschlagdichtungen zu enthalten,
- die Metall-Brandschutztüren stehen im Verdacht asbesthaltige Inlets und bzw. oder Türschlossdichtungen zu enthalten.

Für den Umgang mit diesen Bauteilen gelten einschlägige Regeln. In diesem Fall gelten die Bestimmungen der TRGS 519 (Asbest, Abbruch-, Sanierungs- oder Instandhaltungsarbeiten).

Asbesthaltige Materialien und Bauteile sind gemäß TRGS 519 auszubauen. Die Abfälle sind als gefährlicher Abfall zu entsorgen.

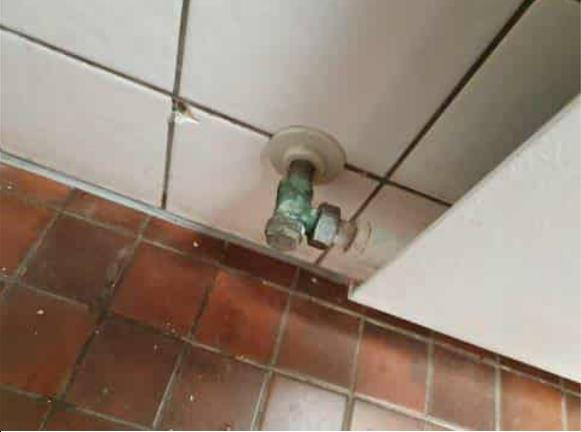
Fliesenkleber Kein Asbest nachgewiesen
7

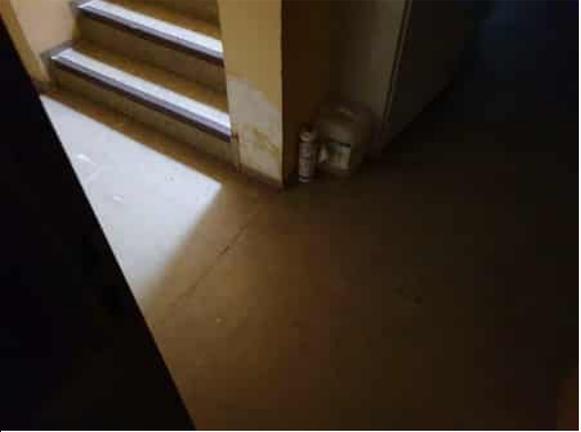
KG Flur Nord PVC-Fliese Kein Asbest nachgewiesen
8

Standardmäßig wurden auch die elastischen Bodenbeläge (PVC) auf Asbest beprobt. Im Labor konnte jedoch kein Asbest nachgewiesen werden.

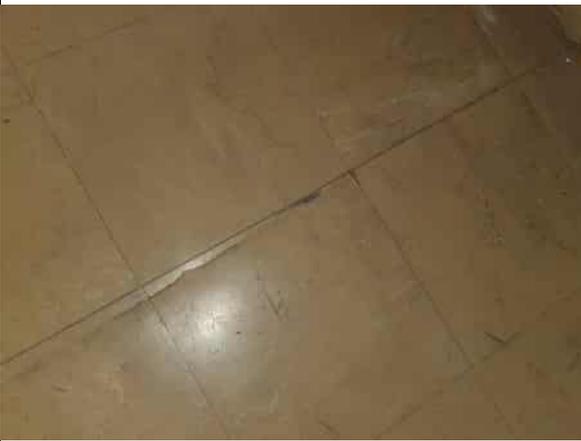
Flex-Fliese Kein Asbest nachgewiesen

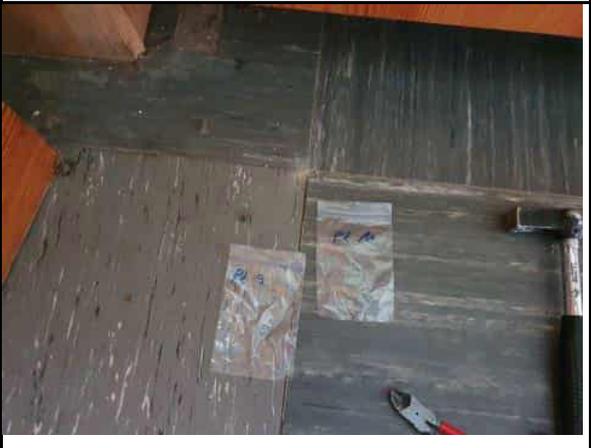
PVC-Fliese grau li + re Kein Asbest nachgewiesen
11

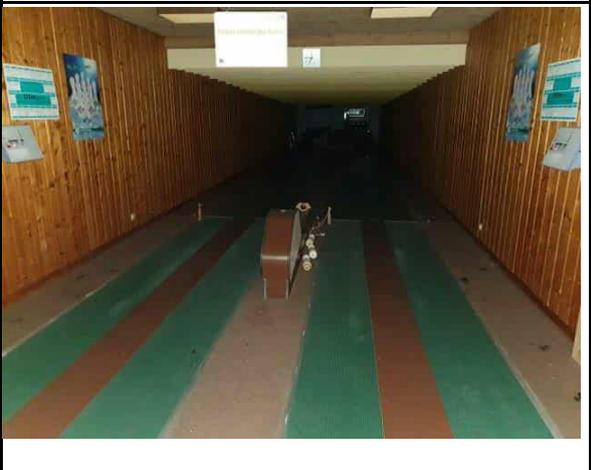
Kegelbahn Bodenbelag Kein Asbest nachgewiesen
12

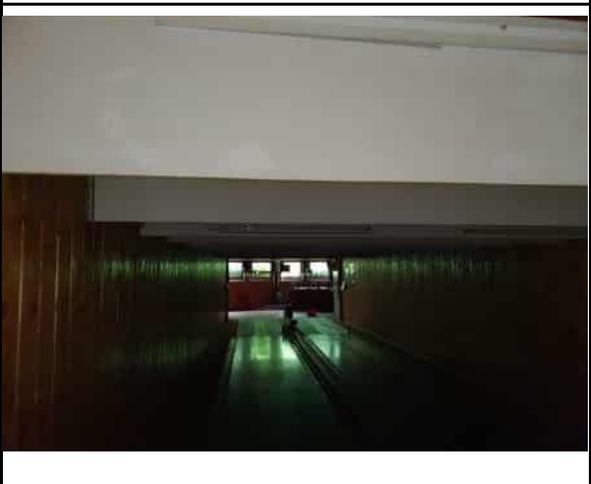
Kegelbahn Gussasphalt 2,38 mg/kg PAK

Als PAK-verdächtig wurde die Gussasphalt-Estrichschicht der Kegelbahn untersucht, es wurden aber keine signifikanten PAK-Belastungen nachgewiesen. Die Gehalte liegen deutlich unter den Grenzen für eine Einstufung als Gefahrstoff im Sinne der Gefahrstoffverordnung und

auch unter den Grenzen für eine Einstufung als gefährlicher Abfall im Sinne der in Hessen gültigen Regeln, so dass diese Schichten als „teerfrei“ einzustufen sind.

Aufgrund der Geringfügigkeit der gemessenen Werte sind derzeit keine PAK-bedingten Maßnahmen erforderlich.

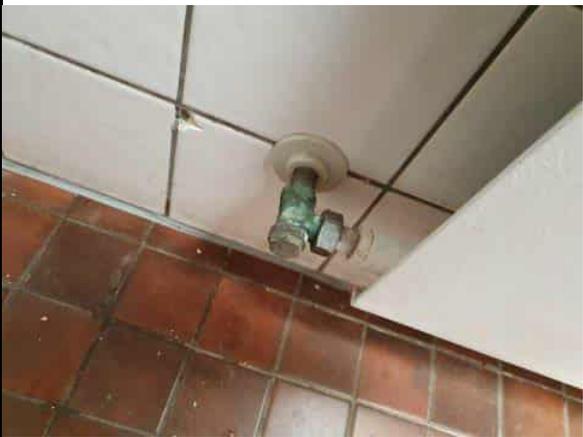
WC D (EG) Sanitärgefuge 0 mg/kg PCB
o. Nr.

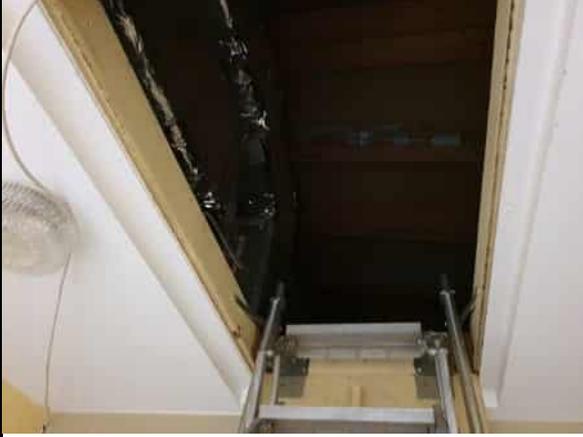
DG Lüftungszentrale KMF-Technikisolierungen „alte Mineralwolle“
o. Nr.

- **Abhangdecken mit KMF-Aufdämmungen,**
- **KMF-Rohrisolierungen,**
- **KMF-Technikisolierungen, insbesondere in der Lüftungszentrale.**

Aufgrund der Einbringung in das Gebäude deutlich vor 1996 werden diese Dämmstoffe als „alte“ Mineralfaserprodukte eingestuft, mit einem Kanzerogenitäts-Index von deutlich unter 30. Baujahr bedingt ist sogenannte "alte Mineralwolle" demnach als Stoff der Kategorie 2 zu behandeln. Mit KMF ist darüber hinaus ist erfahrungsgemäß mit „versteckten“ Verstopfmassen und Füllstoffen jederzeit zu rechnen.

Bei tangierenden Umbau- und Sanierungsmaßnahmen sind KMF-haltige Produkte entsprechend den geltenden Regeln zu behandeln. Für Arbeiten an derartig eingestuften KMF-haltigen Materialien sind die im Anhang 4 der TRGS 521 erläuterten Schutzmaßnahmen zu ergreifen.

Für den Transport sind die Produkte staubdicht zu verpacken (z.B. Bigbags – auf die Angaben des Entsorgers achten!). Alte KMF sind als "anderes Dämmmaterial, das aus gefährlichen Stoffen besteht oder solche Stoffe enthält" (AVV-Nr. 17 06 03*) zu entsorgen.

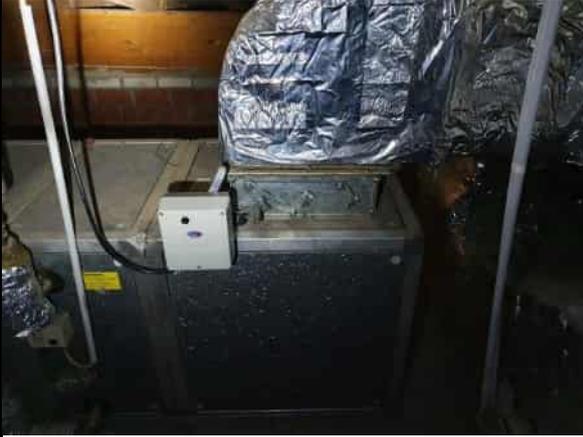
DG Lüftungszentrale Brandschutzklappen mit u.U. asbesthaltigen Klappenblättern und / oder Anschlagdichtungen KMF-Technikisolierungen „alte Mineralwolle“

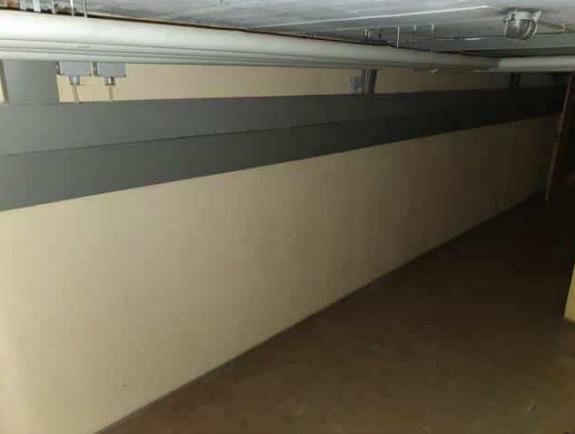
KG Rohrleitungsisolierungen KMF-Technikisolierungen „alte Mineralwolle“
o. Nr.

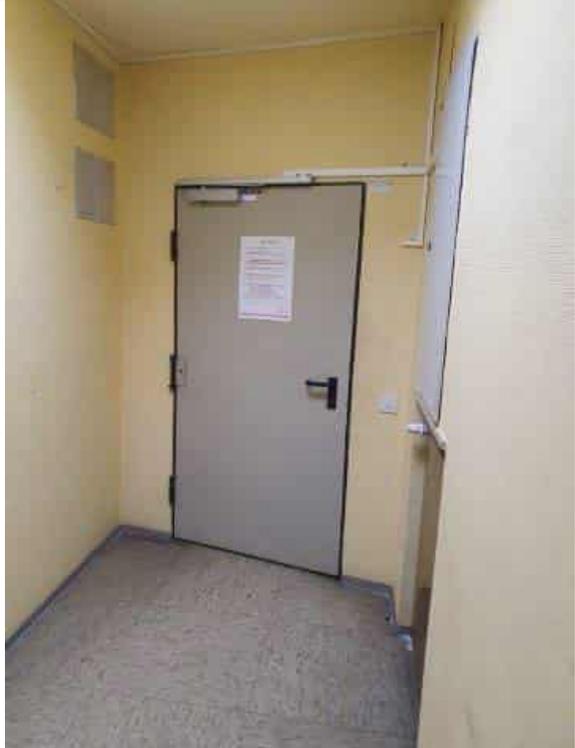
Brandschutztüren mit u.U. asbesthaltigen Inlets und / oder Tür- schlossdichtungen
o. Nr.

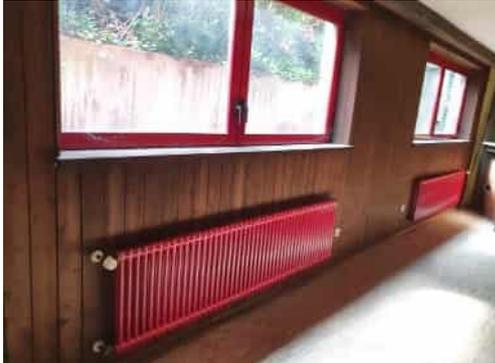
Holzverkleidungen mit u.U. schädli- chen Holzschutzmitteln

Im Gebäude sind darüber hinaus behandelte Verschalungen aus Holz vorhanden, die im Verdacht stehen mit Bauzeit typischen Holzschutzmitteln, z.B. PCP, Lindan oder DDT, beschichtet oder imprägniert worden zu sein.

Sofern diese Bauteile von Umbaumaßnahmen tangiert sind, wird empfohlen diese Hölzer mit den einschlägigen Schutzmaßnahmen zu behandeln. Bei der Zerkleinerung der behandelten Hölzer ist ein Freisetzen von Staub durch entsprechende Maßnahmen zu vermeiden. Bei allen Arbeiten ist der Grenzwert für Holzstaub gemäß TRGS 900 und TRGS 905 zu beachten. Lässt sich Staubfreisetzung nicht sicher vermeiden, ist entsprechend der PCP-Richtlinie auszuführen. Generell ist beim Umgang mit schädlichen Holzschutzmitteln Masken- und Hautschutz entsprechend den berufsgenossenschaftlichen Vorgaben zu empfehlen.

Zu entsorgende Hölzer sind zu separieren und getrennt zu entsorgen. Vor der Entsorgung sind Holz und Fremdstoffe, wie z.B. mineralische Anhaftungen, Dachpappen oder Folien, zu trennen.

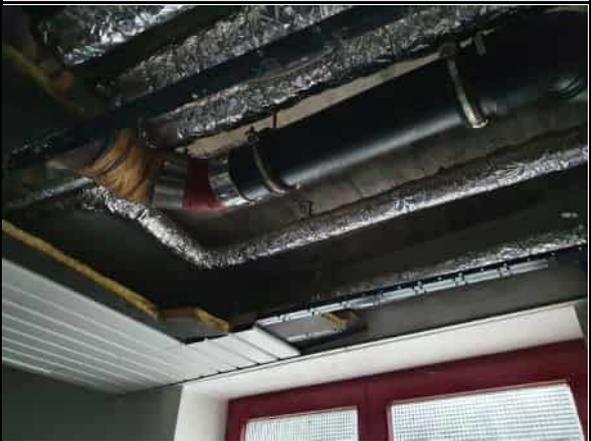
<p>Abhangdecken mit KMF-Auflagen Rohrisolierungen mit KMF-Isolierungen</p> <p>„alte Mineralwolle“</p>
o. Nr.

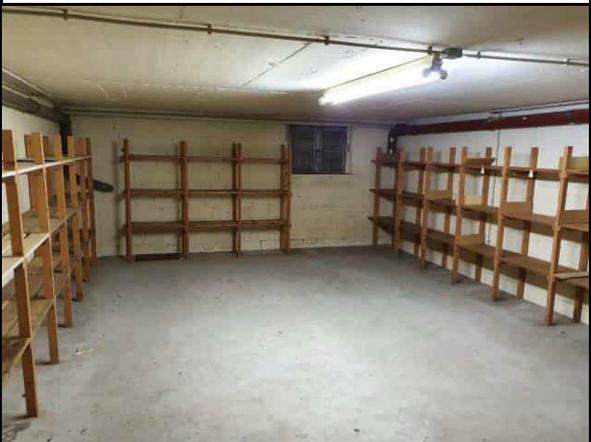
<p>Verschieden Bereiche im Gebäude (hier: KG)</p> <p>Alte Leuchtstofflampen (Hg-haltig) und Kondensatoren (PCB-haltig)</p>

Potenziell PCB-haltig sind die Kondensatoren der älteren verbauten Leuchtstofflampen. Die Leuchtmittel dieser älteren Lampen können darüber hinaus Quecksilber enthalten.

Kondensatoren und Leuchtmittel sind im Fall der Demontage zerstörungsfrei zu separieren und durch eine Fachfirma sachgerecht zu entsorgen.

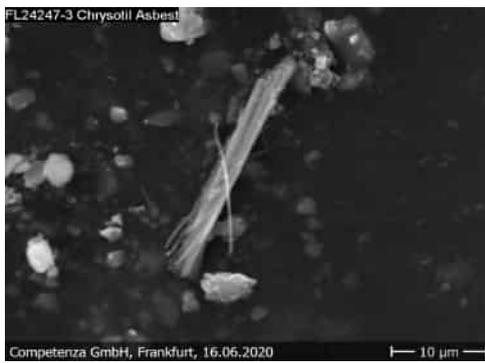
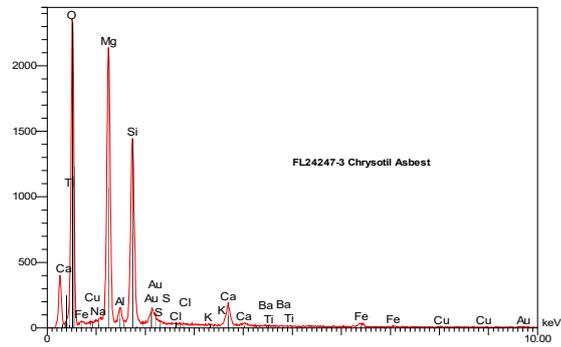
Abbildung und Elementspektrum: Chrysotil-Asbest Fundstelle FL24247.3
